呼伦贝尔市新巴尔虎右旗  
辽宁合正矿山建设有限公司荣达矿业项目部  
“8·29”一般物体打击生产安全事故  
调查报告

编制单位：呼伦贝尔市人民政府事故调查组

# 呼伦贝尔市新巴尔虎右旗 辽宁合正矿山建设有限公司荣达矿业项目部 “8·29”一般物体打击生产安全事故 调查报告

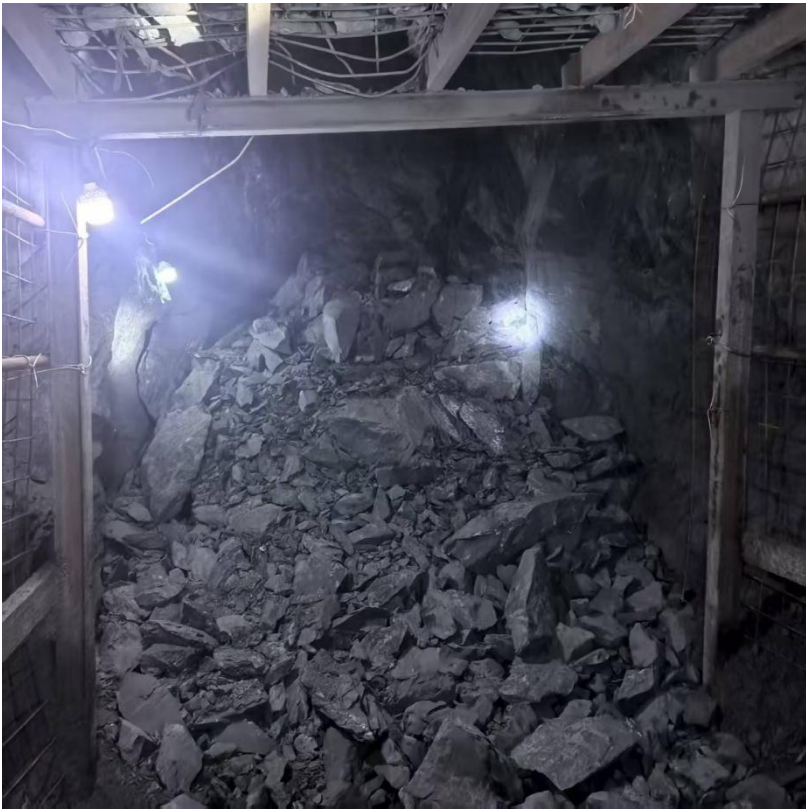
银矿北区 240m 中段 36 号矿体 3 线沿脉，现场存在垮落矿石。

照片 1 事故区域现状

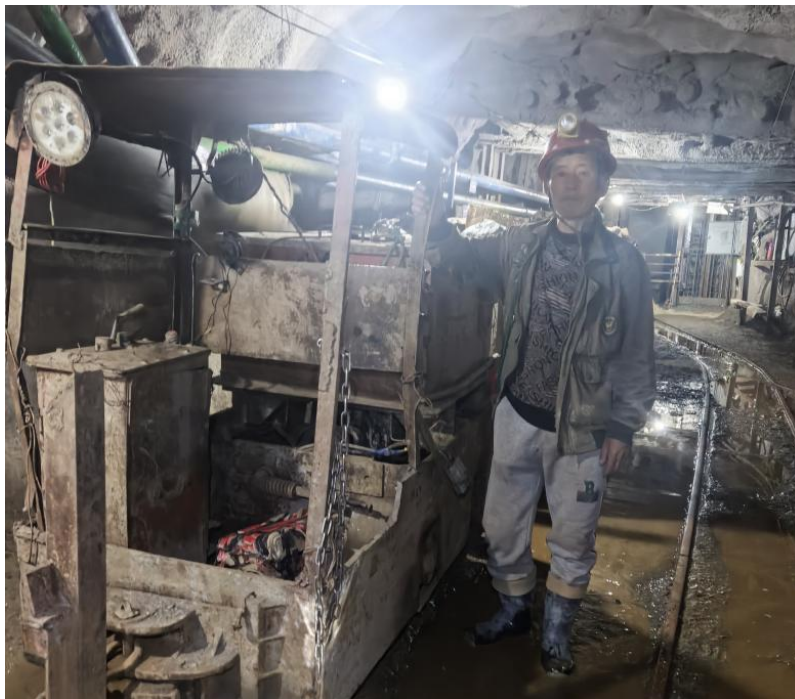
照片 2 电机车及当事人电机车司机（黄某）

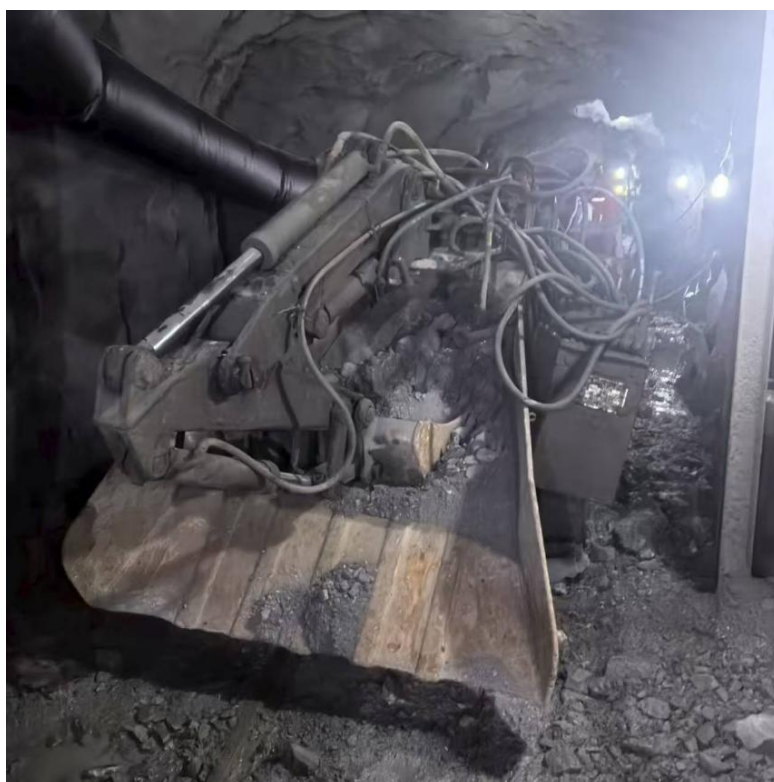
[2] **扒渣机异常：**扒渣机停机，并从正常作业位置后退了 1 米左右。

照片 3 事故现场扒渣机
