**呼伦贝尔市陈巴尔虎旗  
浙江地豪矿业集团有限公司驻陈巴尔虎天宝矿  
业有限责任公司项目部“6·5”一般物体打击  
生产安全事故调查报告**

编制单位：呼伦贝尔市人民政府事故调查组

# 呼伦贝尔市陈巴尔虎旗 浙江地豪矿业集团有限公司驻陈巴尔虎天宝矿 业有限责任公司项目部“6·5”一般物体打击 生产安全事故调查报告

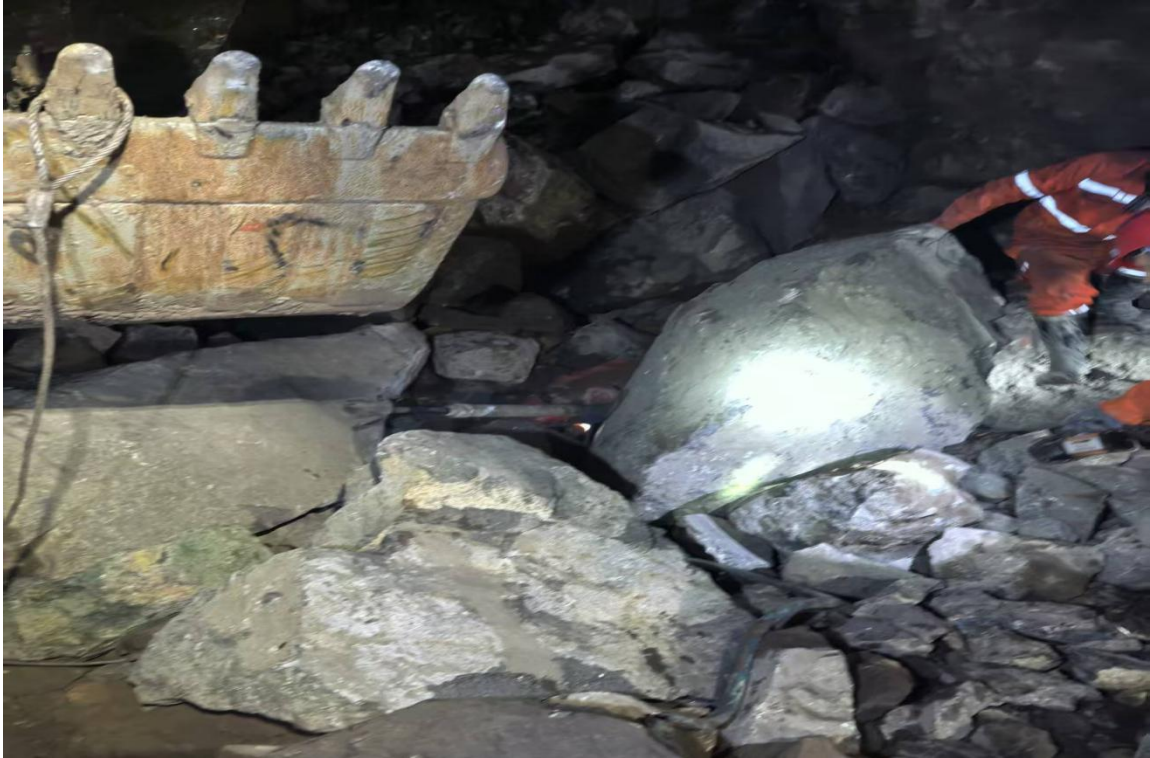
图 1 现场照片

左某祥、左某全入井后从 400m 中段一直走到 340m 中段西盘区工具房拿工具，然后从西盘区走到东盘区，19 时 30 分左右到达东盘区没有发现需要破碎的大块矿石，两人又回到西盘区。20 时左右，左某祥、左某全在 295m 中段破碎大块，21 时左右作业完成后回到 340 西盘区 5-2 采场附近休息。22 时左右两人到东盘区 11-4 位置后发现有需要破碎的大块，然后两人开始穿孔作业。6 月 5 日 0 时左右，左某祥、左某全进入到 11-2 位置准备使用 YT28 式凿岩机进行穿孔作业。左某祥站在 11-2 出矿穿脉内侧，左某全站左某祥身后 1 米左右位置处。距离两人作业点约 3 米，呈三角锥状的矿堆与上部采空区存在空隙，上部矿石突然自空隙处沿矿堆滑落，左某祥因有大块矿石阻碍躲避困难，在逃

生过程中摔倒，被碎石打中头部并掩埋导致死亡。

该企业采用的采矿方法在出矿后期矿堆高度下降，当低于出矿穿脉门楣以下时，采空区与出矿穿脉连通。由于采场内一次性爆破后出矿时间比较长，空区长时间暴露，爆破后两帮的挂帮废石经常脱落，顺着空隙位置沿矿堆滑落，存在伤人的固有风险。左某祥在作业前没有认识到上部矿石滑落伤人的可能性，站在出

矿穿脉内侧位置处理大块矿石，对存在影响躲避空间的潜在风险未能有效识别，导致上部矿石自矿堆滑落后躲避困难被砸中头部并掩埋导致死亡。

陈巴尔虎天宝矿业有限责任公司要持续推进非煤矿山“四化”建设。严格落实人防、技防、工程防、管理防措施。要把“八条硬措施”做到“硬落实”。矿山企业必须建立健全安全风险分级管控制度和重大事故隐患自查自改常态化机制，常态化开展“三违”行为自查自纠。重新开展隐蔽致灾因素的普查工作，探明历史形成的采空区、构造带等区域并采取具体的措施加以管控。对处于断裂带、构造带的采场，要采取集中爆破均匀出矿，在爆破矿堆降低到出矿穿脉门楣高度时，应停止出矿。企业要以硬措施硬落实为手段，扎实推进安全生产治本攻坚三年行动，真正的提高企业的安全管理能力，提升员工的安全意识，提高企业本质安全水平。
